Bergschadenkundliches Gutachten über die Bebauung des Flurstücks Nr. 760/9 der Gemarkung Leonberg, Gemeinde Maxhütte-Haidhof

Auftraggeber: Stadt Maxhütte-Haidhof

Dipl. Ing. Gustav Kuhn

Anfertigung : 20.01.2017

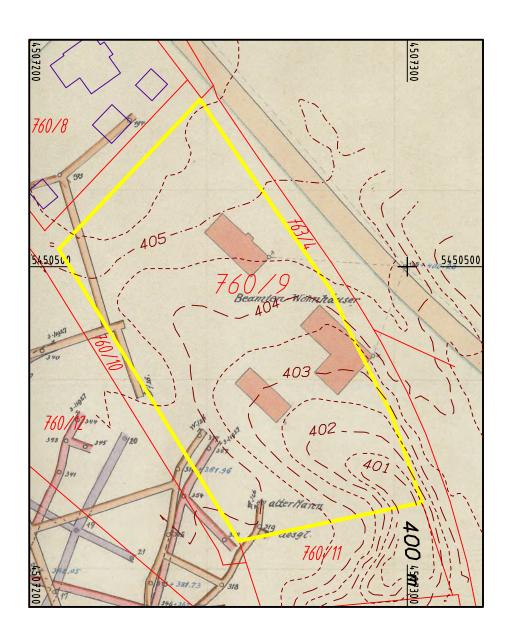
Lageplan 1 : 1.000 mit Grubenbauen des ehem. untertägigen Braunkohlenbergbaus Maßstab 1: 1.000

Der westliche Teil des Flurstücks ist in einer Teufe(*) von etwa 23 m und 35 m durch Grubenbaue des früheren untertägigen Braunkohlenbergbaus Haid unterbaut.

Nach den am Bergamt Nordbayern vorliegenden amtlichen Grubenrissen der Grube Haid wurde der westliche Bereich des Flurstücks 760/9 in zwei Horizonten in ca. 23 m und 35 m Teufe unterbaut. Der Abbau fand hier in den Jahren 1925 bis 1929 statt. Die gebauten Mächtigkeiten betragen ca. 2,00 bis 2,50 m. Der Abbauhohlraum ging nach dem Abbau planmäßig zu Bruch (Pfeiler-Bruchbau), so dass heute keine offenen Abbauhohlräume mehr zu erwarten sind.

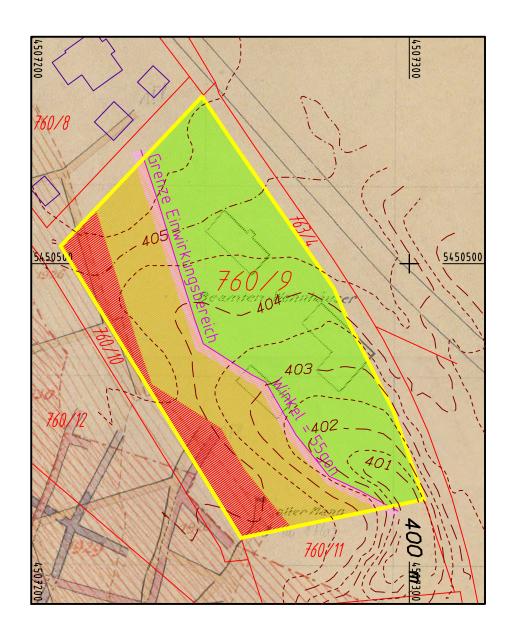
Lageplan 1 : 1.000 mit Einwirkungsbereich des ehem. untertägigen Braunkohlenbergbaus Maßstab 1 : 1.000

Das Flurstück Nr. 760/9 liegt zum Teil im Einwirkungsbereich (*) des untertägigen Bergbaus der Grube Haid (Anlage 3). Der östliche Teil des Flurstücks befindet sich außerhalb des Einwirkungsbereichs (Anlage 3 grüner Bereich). Da das Deckgebirge überwiegend aus Sanden, Kiesen und Tonen besteht, liegt der Konstruktion des Einwirkungsbereiches ein Einwirkungswinkel von 55 Gon zugrunde. Dieser orientiert sich an den Vorgaben der Einwirkungsbereichsbergverordnung vom 11.11.1982, zuletzt geändert durch Art. 2 des Gesetzes vom 04.08.2016 (BGBI. I S. 1962).

Aufgrund des Zeitraumes von über 80 Jahren und der Geringmächtigkeit des Abbaus ist mit bergbaubedingten Bodenbewegungen, wenn überhaupt, dann nur im mm-Bereich zu rechnen. Es ist nach diesem langen Zeitraum und aufgrund der geologischen Zusammensetzung der überlagernden Schichten (Tone, Kiese, Sande) und der Plastizität der umliegenden Schichten nicht zu erwarten, dass es noch offene Grubenbaue gibt. Von einer Bebauung der Flächen direkt über den Grubenbauen (Anlage 3, roter Bereich) wird dennoch ohne ausreichende Baugrunduntersuchung, z.B. mittels Bohrungen abgeraten. Eine Bebauung des im Einwirkungsbereich gelegenen Abschnittes (Anlage 3, gelber Bereich) ist unter Beachtung von Sicherheitsvorkehrungen, wie sie in Bergbaugebieten üblich sind, möglich. Außerhalb des Einwirkungsbereichs (Anlage 3, grüner Bereich) sind keine Bergschaden-Sicherheitsvorkehrungen notwendig.

Daher sind im Einwirkungsbereich des alten Bergbaus (Anlage 3, gelber Bereich) Sicherheitsmaßnahmen an allen Gebäuden dringend zu empfehlen, auch wenn der Eindruck entsteht, dass nach über 80 Jahren nach Beendigung der Bergbautätigkeit keine Bergschäden in diesem Bereich aufgetreten sind und daher auch nicht mehr zu erwarten sind.

Grundsätzlich sollten Gebäude mit einem einfachen und nicht verwinkelten Grundriss gebaut werden.

Die Gründung der Gebäude sollte "schwimmend" auf einem Kieskoffer erfolgen, der ausreichend zu entwässern ist.

Trennbare Gebäudeteile sollten mittels einer Trennfuge von mindestens 2 cm Breite getrennt werden. Diese Fuge muss durch das gesamte Gebäude einschließlich Fundament verlaufen (Dachhaut kann durchgehen) und ist von jeglicher Verunreinigung oder Verfüllung freizuhalten.

Grundsätzlich sind Teilunterkellerungen zu vermeiden. Ein Kellerfundament sollte als bewehrte Stahlbetonplatte ausgebildet sein (siehe Abbildung).
